Технико-Экономическое  
Обоснование Новых Терминалов в  
Грузинских Портах

Изучение ж/д сооружений в порту Батуми

**Приложение 10**

### Осмотр Существующих Сооружений в Аспекте Железной Дороги

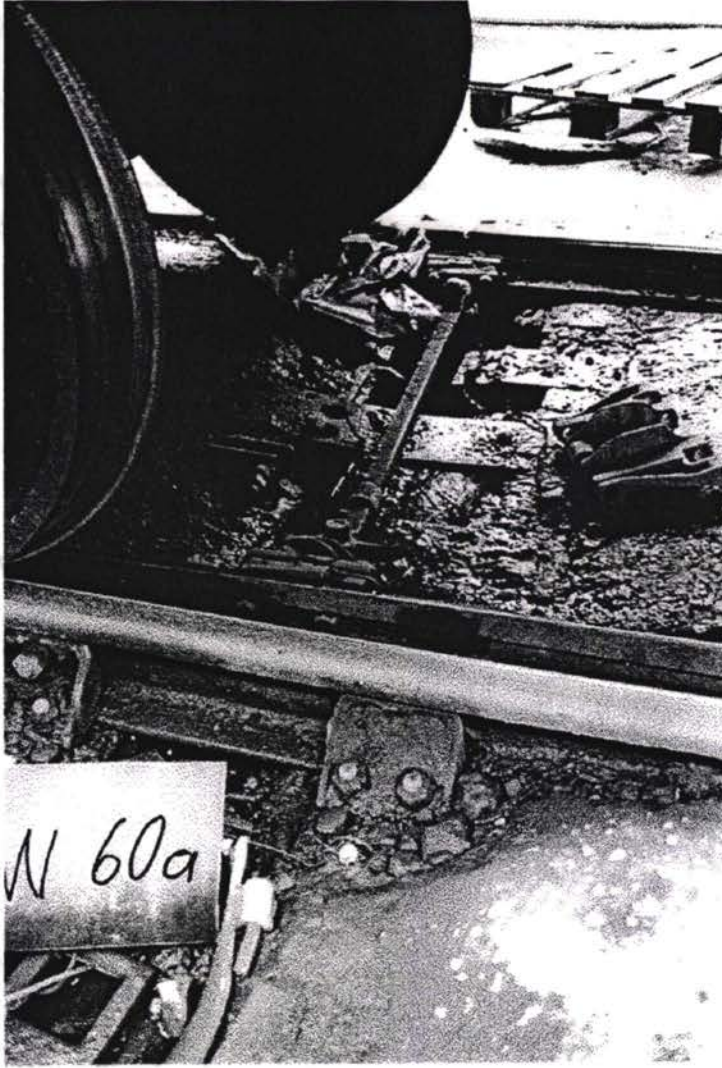
N° 60a

Стрелочный перевод покрыт на высоту головки рельсов асфальтом, также как и параллельная территория. Крестовина и соединения рельсов перемещаются вверх-вниз при движении. В результате этого поверхность креплений частично обломана. На территории стоит вода. Канал стрел. перевода засорен. Из-за движения железный брус согнут. Чтобы избавиться от дальнейшего изгиба снизу подложили металлические пластины.

Общее состояние: неплохое.

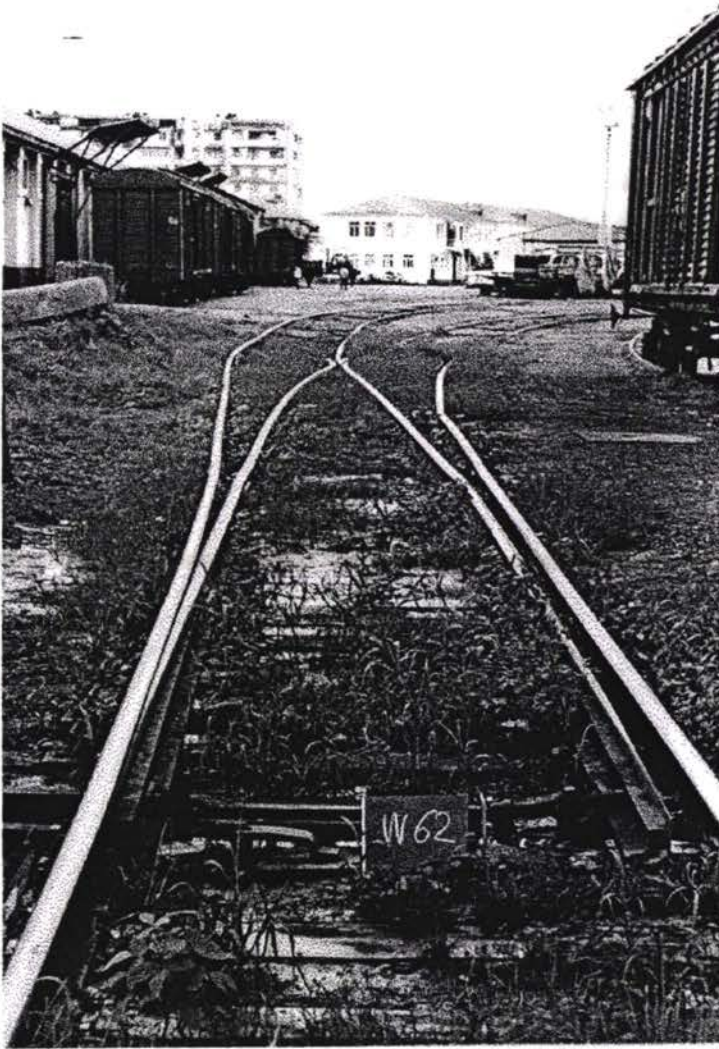
№ 62

Стрелочный перевод представляет перевод с внешней дугой. Он заполнен на высоту шпал и зарос сорняком. Перо стрел. перевода лежит в воде и засорено. Опроные штативы галвных рельсов на правой стороне отсутствуют. Все крепления ослаблены. Колея поддерживается штативом из железной плоской решетки. Центральные шпалы частично поддерживаются плитами. На участке крестовины предохраняющие рельсы ослаблены. Верхняя часть крестовины получает удар. Перо и крестовина стрел. перевода сильно перемещается вверх-вниз при движении. Крепление винтами зажима ослаблено. Соединение у дуги острое.

Общее состояние: плохое.

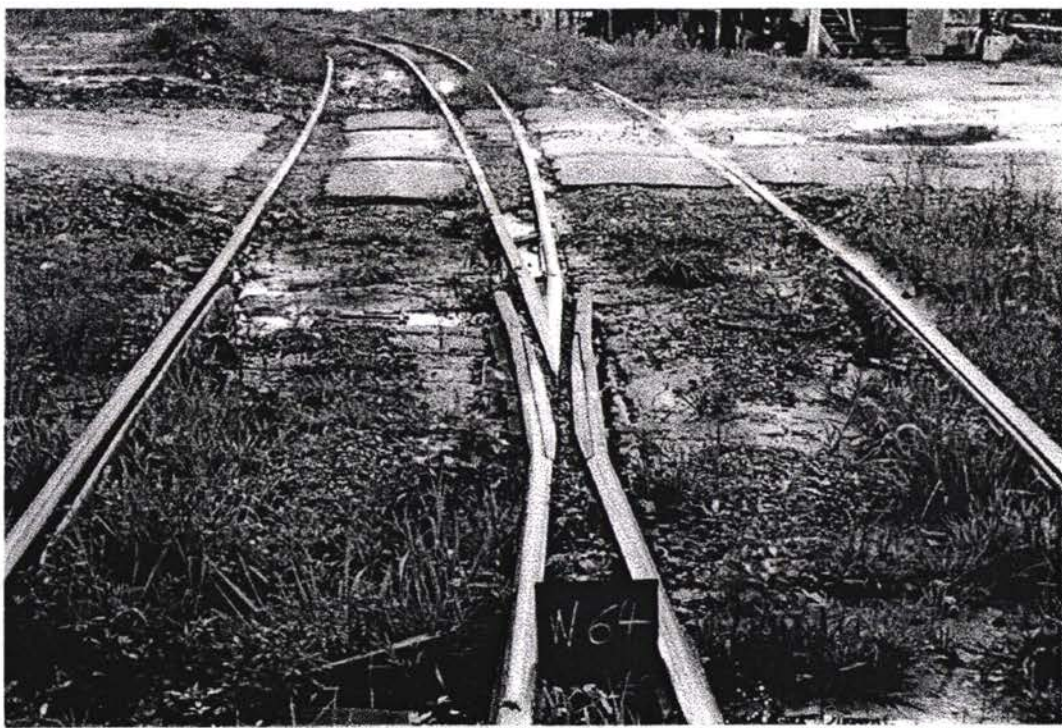
Switch / Стрелка N° 64

Стрелочный перевод заполнен на высоту шпал и зарос травой. В центральном участке и участке крестовины рельсы стрел. перевода протянуты по линии шпал. Рельсовые подушки забиты гвоздями, а основные рельсы завинчены болтами. Все крепления ослаблены. Колея поддерживается штативом из железной плоской решетки. На центральном участке и участке крестовины стоит вода. Эти участки, также как и соединения, перемещаются вверх-вниз при движении. Основание засорено. Крепление винтами зажима ослаблено. Соединение у дуги острое. За крестовиной ж/д линия с правой стороны, изгибается левую сторону

Общее состояние: плохое.

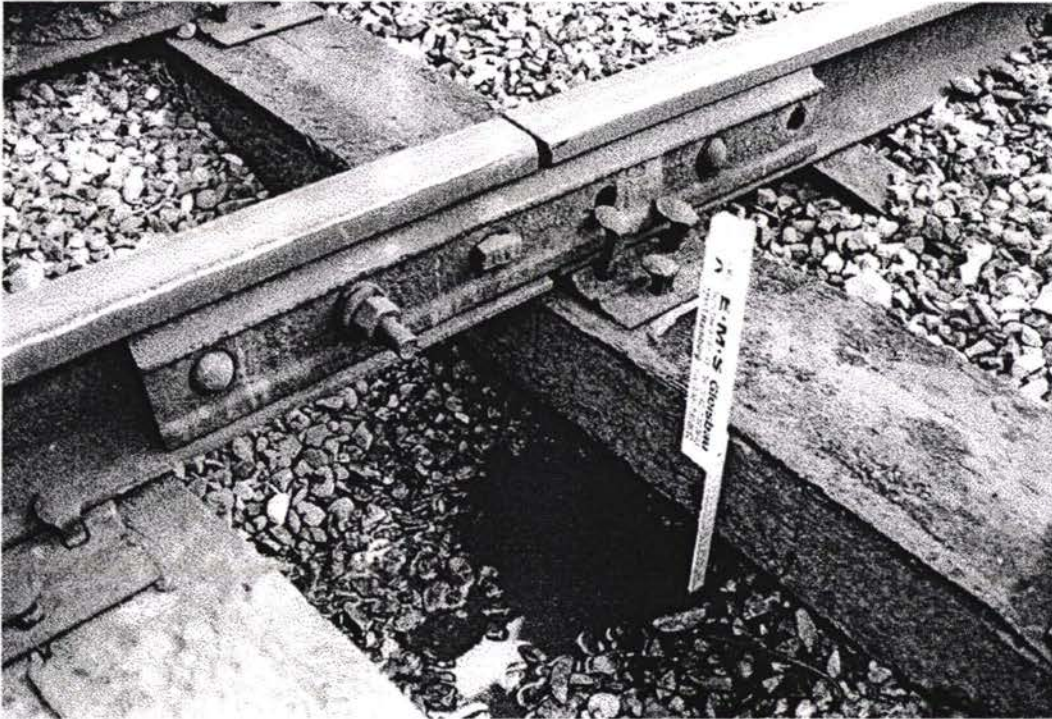
Switch / Стрелка N° 64a

Стрелочный перевод отремонтировали недавно. Основание перевода не ровное. Внутри рельсов, в центральной части отсутствует основание. Под шпалами имеется 10см основание до ж/б причальной плиты. Крепление гвоздями частично ослаблены, так же как зажимы и опорные скобы основных рельсов. Штативы закреплены как опоры, для того чтобы сохранить колею в рабочем состоянии. Основные рельсы ослаблены, поэтому головка крестовины получает удар. Под стрелочным переводом стоит вода. На участке стрелочного пера вода протекает в проход и прямо стекает в акваторию порта. Соединения существенно ослаблены. На участке центральной части и на участке крестовины расположены длинные шпалы. Уклон стрел. перевода 64а и 64б не соответствует интервалу ж/д линиям и с стрелочным переводам. Соединение стрелочного перевода крутое и поэтому сильно изгибается за крестовиной двух стрелочных переводов.

Общее состояние: Довольно хорошее.

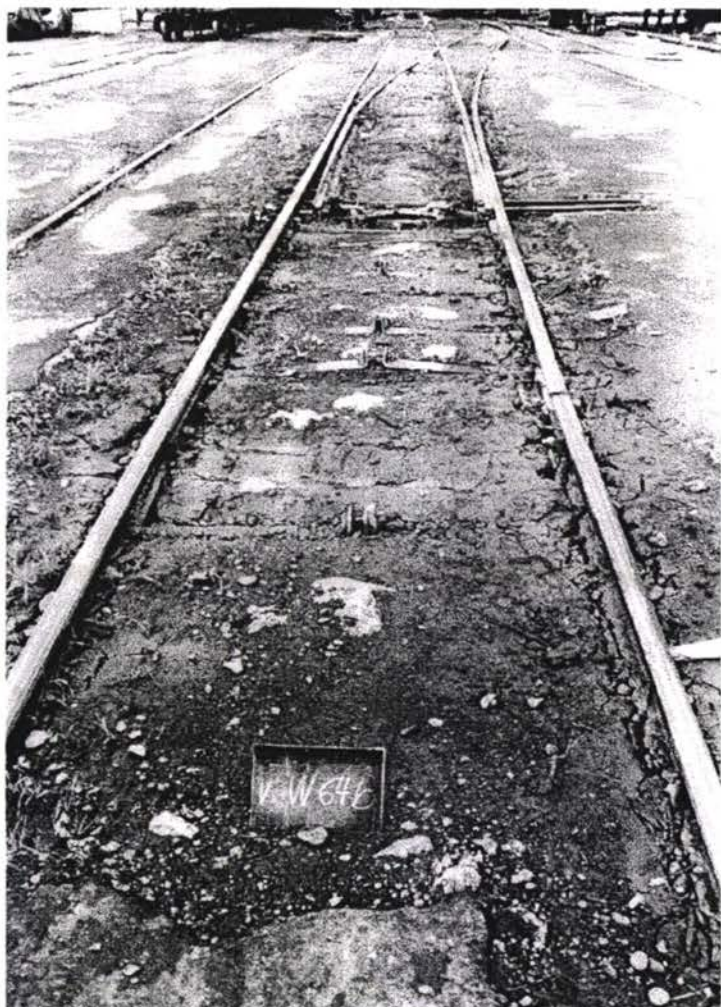
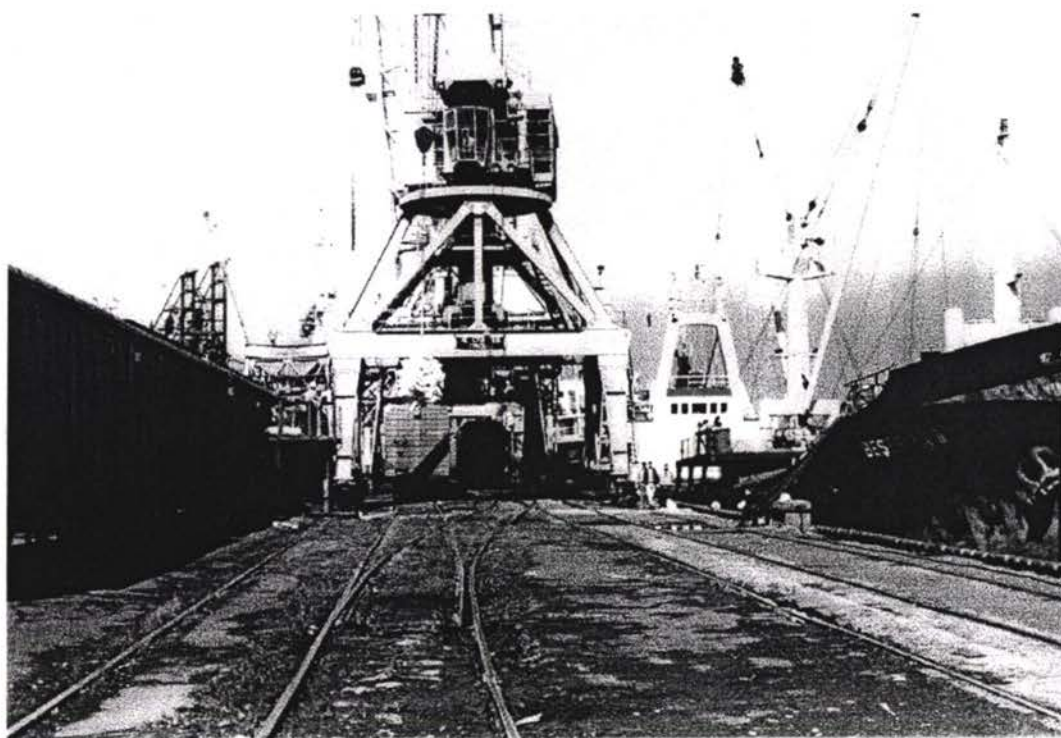
N° 64b

Стрелочный перевод заполнен на высоту рельсов. Все крепления ослаблены. На центральном участке и участке крестовины стоит вода. Эти участки, также как и соединения, перемещаются вверх-вниз при движении. Основание засорено. Крепление винтами зажима ослаблено. Предохранительные рельсы ослаблены.

Позади крестовины крепление соединения ослаблено и сильно перемещаются вверх-вниз при движении. Основание засорено. Крепление винтами зажима ослаблено. Уклон стрел. перевода 64a и 64b не соответствует интервалу ж/д линиям и с стрелочным переводам. Соединение стрелочного перевода крутое и поэтому сильно изгибается за крестовиной двух стрелочных переводов.

Общее состояние: Плохое

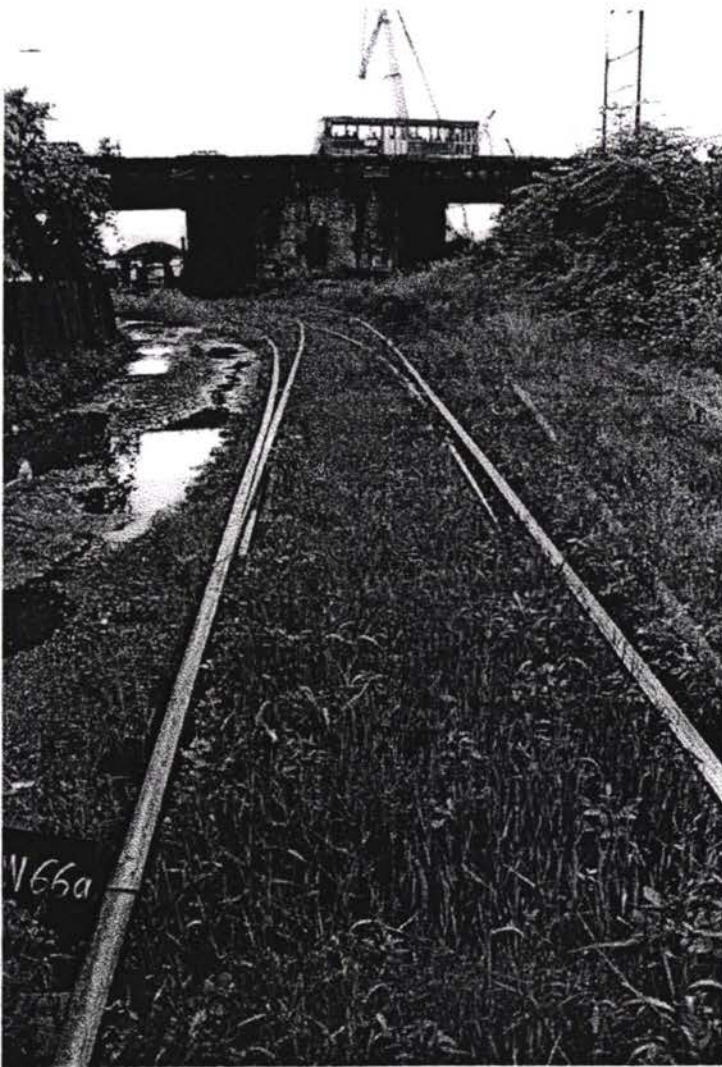
N° 66a

Стрелочный перевод представляет перевод с внешней дугой. Он заполнен на высоту шпал. Стрел перевод также как и переводное оборудование и железный канал находятся в воде и заросли сорняком. В центральной участке и участке крестовины рельсы стрел. перевода протянуты по линии шпал. Рельсовые подушки забиты гвоздями, а опорные штативы основных рельсов завинчены болтами. Верхняя часть правого пера расположена на 15 см сзади левого (стандарт: на одном уровне, прямоугольно к основным рельсам). Все крепления ослаблены. Колея поддерживается штативом из железной плоской решетки. Перо и крестовина стрел. перевода сильно перемещается вверх-вниз при движении. Крепление винтами зажима ослаблено. Соединение у дуги острое.

Общее состояние: Плохое

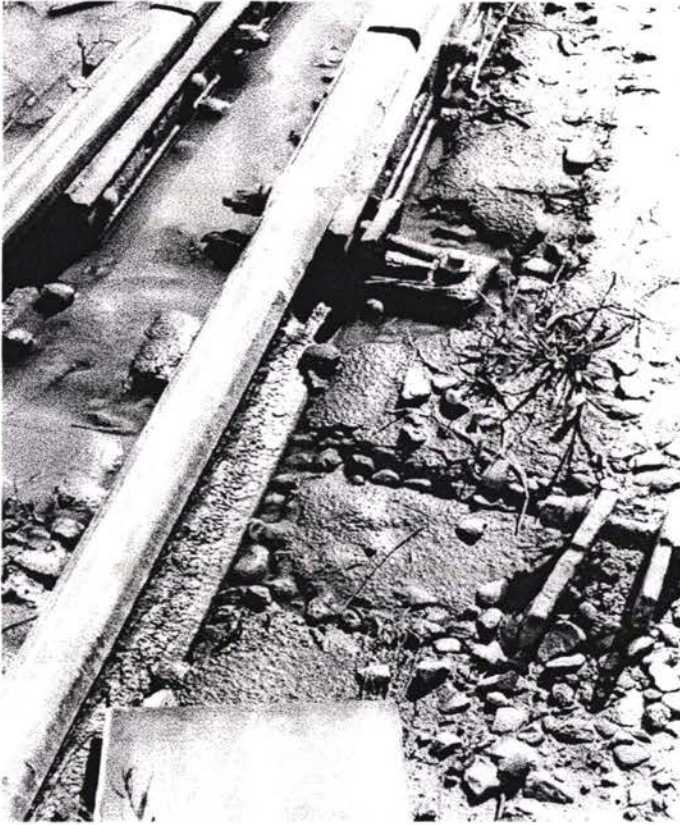
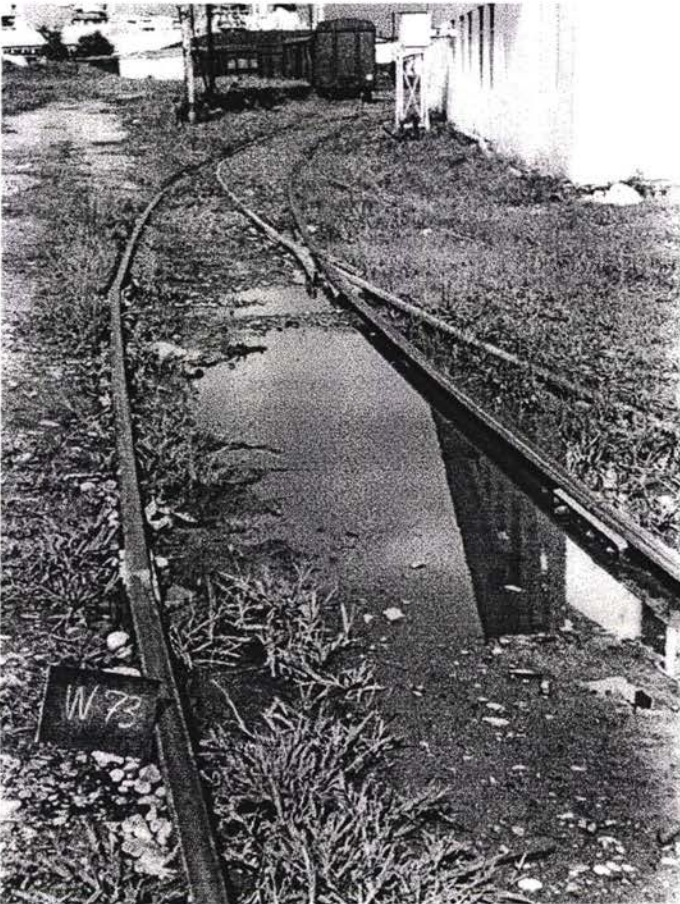
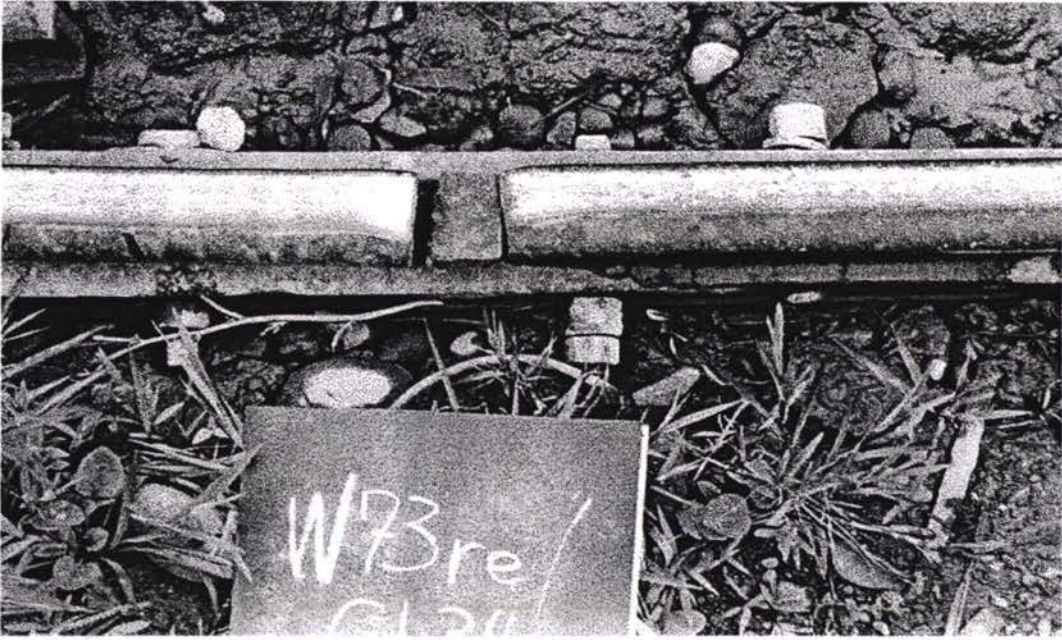
N° 73

Стрелочный перевод представляет перевод с внешней дугой. Он заполнен на высоту шпал. Стрел перевод также как и переводное оборудование и железный канал находятся в воде и заросли сорняком. Вода не вытекает потому, что расположение стрел. перевода ниже, чем уровень параллельного участка. Центральная часть засорена. Крепления и винты ослаблены. Рельсы изношены и имеют складки. Предохраняющие рельсы ослаблены. Верхняя часть крестовины получает удар с левой стороны. Колея поддерживается штативами. Крепления штативов колеи ослаблены. Стрел. перевод сильно перемещается вверх-вниз при движении. Крепления зажимов ослаблены. Соединение у дуги острое. Промежутки соединений частично соединены соединительными устройствами.

Общее состояние: плохое.

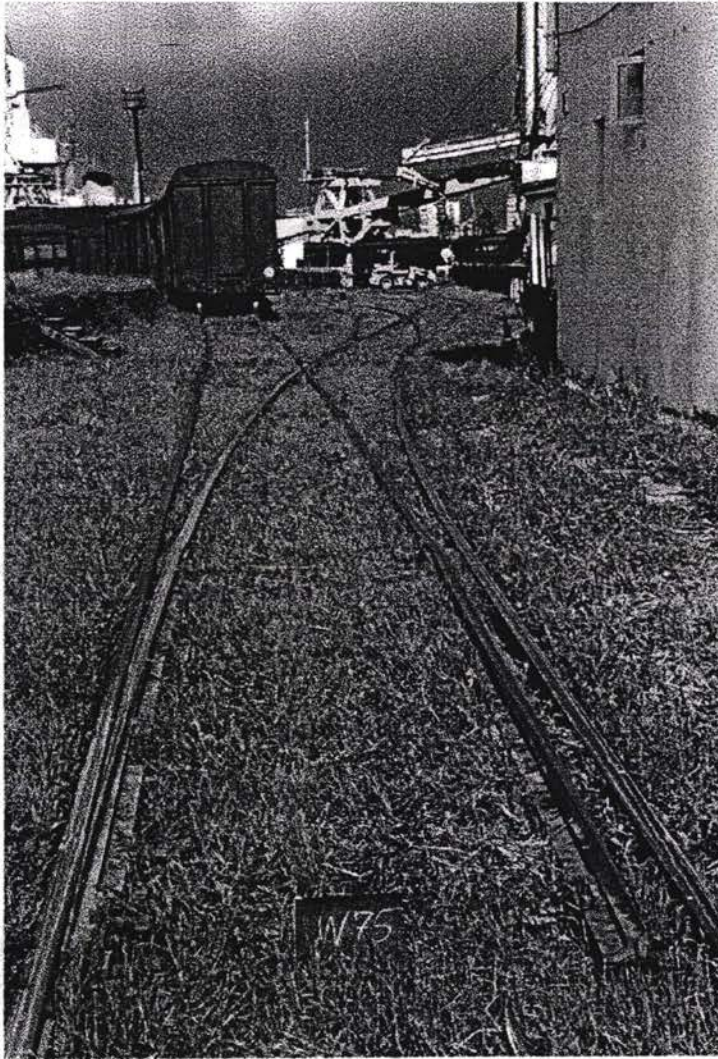
Switch / Стрелка № 75

Стрел. перевод заполнен на высоту шпал. Стрел перевод также как и переводное оборудование и железный канал находятся в воде и заросли капустой. Все крепления и винты ослаблены. В центральном участке рельсы стрел. перевода протянуты по линии шпал Места соединения сокращаются. Колея поддерживается штативом из железной плоской решетки. Рельсы и крестовина стрел. перевода сильно перемещается вверх-вниз при движении. На участке крестовины стоит вода. Водоотвод участка проходит между 2 шпалами. Предохраняющие рельсы ослаблены.

Общее состояние: плохое.

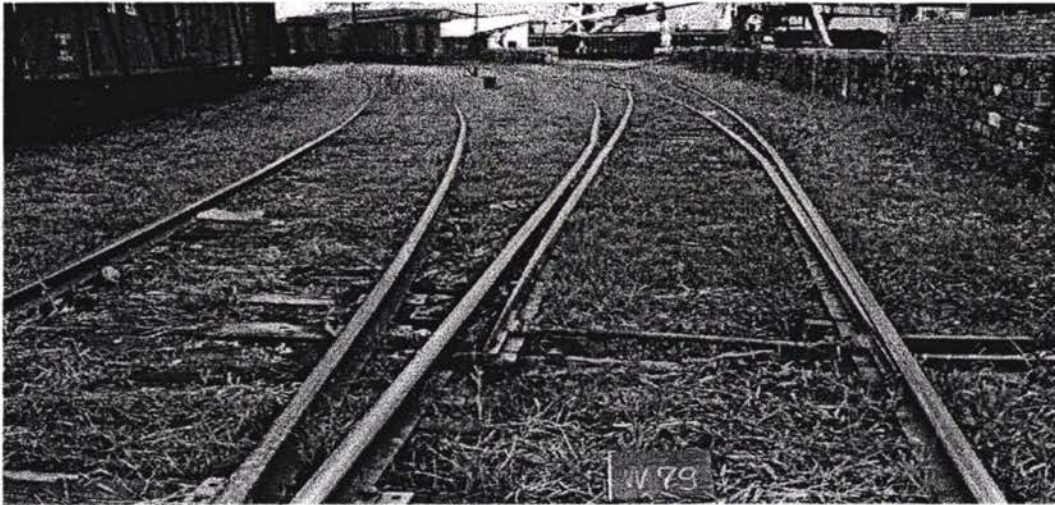
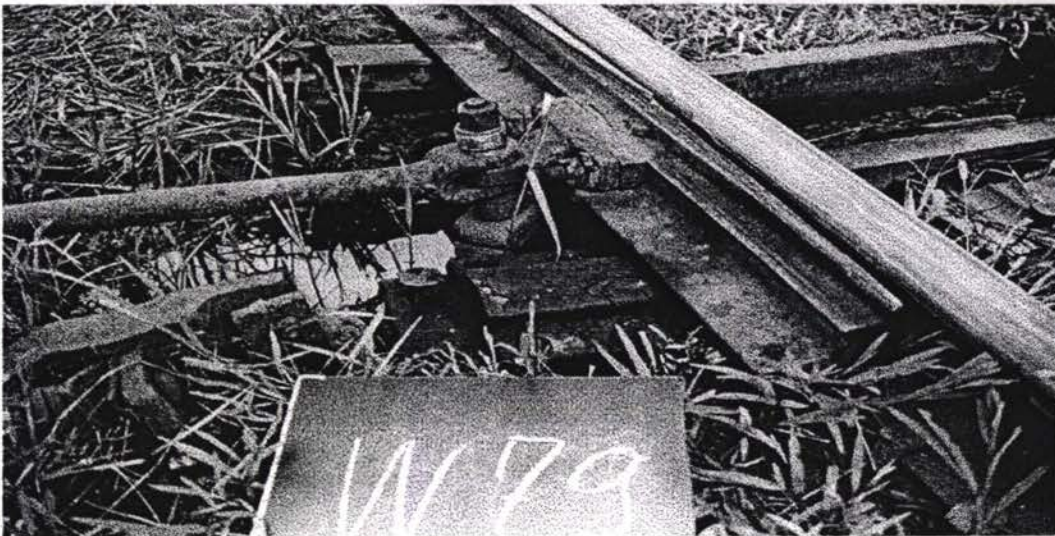
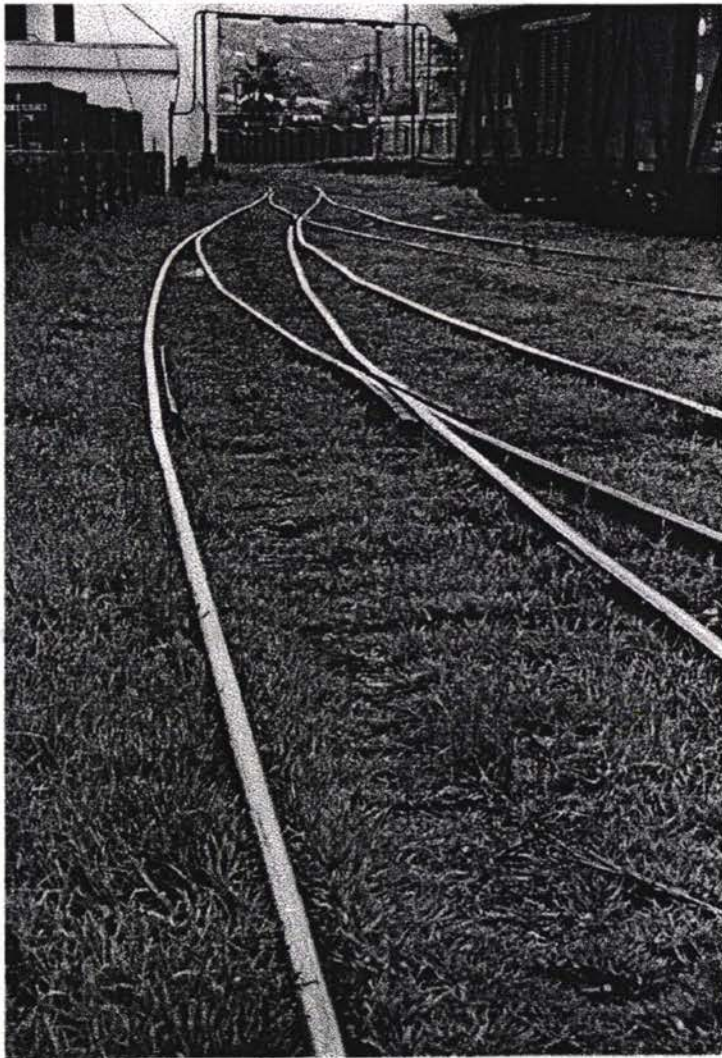
Switch / Стрелка      № 79

Стрелочный перевод представляет перевод с внешней дугой. Он заполнен на высоту шпал. Стрел перевод также как и переводное оборудование и железный канал находятся в воде и заросли сорняком. Вода не вытекает потому, что участок находится между рампой и стеной. Рельсовые подушки забиты гвоздями, а штативы основных рельсов завинчены болтами. Они завинчены болтами не сильно. Верхняя часть правого стрелочного пера находится почти на 25 см впереди левого (стандарт: на одном уровне, прямоугольно к основным рельсам). Правое стрелочное перо поломано. Рельсы в отдельных частях изношены и имеют складки. Все крепления ослаблены. На участке крестовины шпалы частично прогнили. Рельсы удерживаются винтами к шпалам. Верхняя часть крестовины получает удар. Колея поддерживается штативом из железной плоской решетки и дополнительно укороченными шпалами. Крепление штативов винтами частично ослаблено. Стрел. перевод сильно перемещается вверх-вниз при движении. Крепления зажимов ослаблены. Соединение у дуги острое.

Общее состояние: плохое.

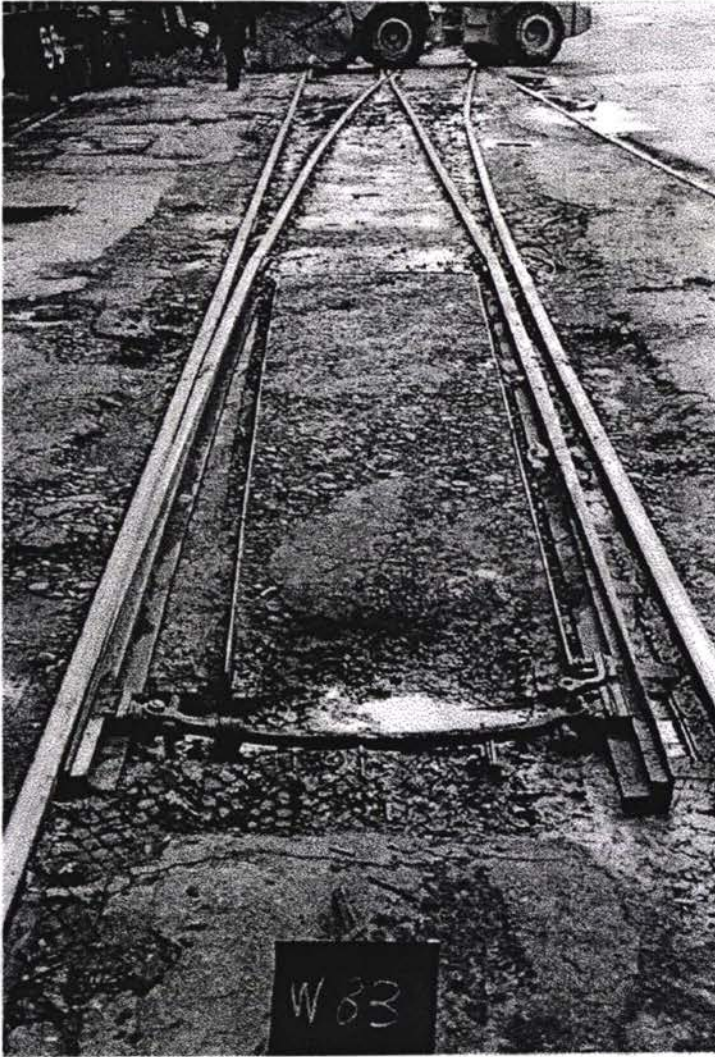
N° 83

Стрел. перевод заполнен на высоту шпал. На участке стрелочного пера и в конце стрел. перевода он покрыт асфальтом на высоту головки рельсов. Место соединения тоже покрыто асфальтом. Асфальтное покрытие с левой стороны разбито. Рельсы и крестовина стрел. перевода сильно перемещаются вверх-вниз при движении. В центральном участке и участке крестовины соединения сильно перемещаются вверх-вниз при движении. В результате этого крепления поверхности разрушены. Крепления зажимов ослаблены. Соединение у дуги острое. Вода из участка на правой стороне ж/д линии стекает в стрел. перевод. Из-за этого на стрел. переводе имеется стоячая вода и весь участок засорен. Канал стрел. перевода также засорен. Из-за движения железный брус согнут. Чтобы избавиться от дальнейшего изгиба снизу подложили металлические пластины. Правая ветвь стрел перевода преподнимается позади крестовины.

Общее состояние: плохое.

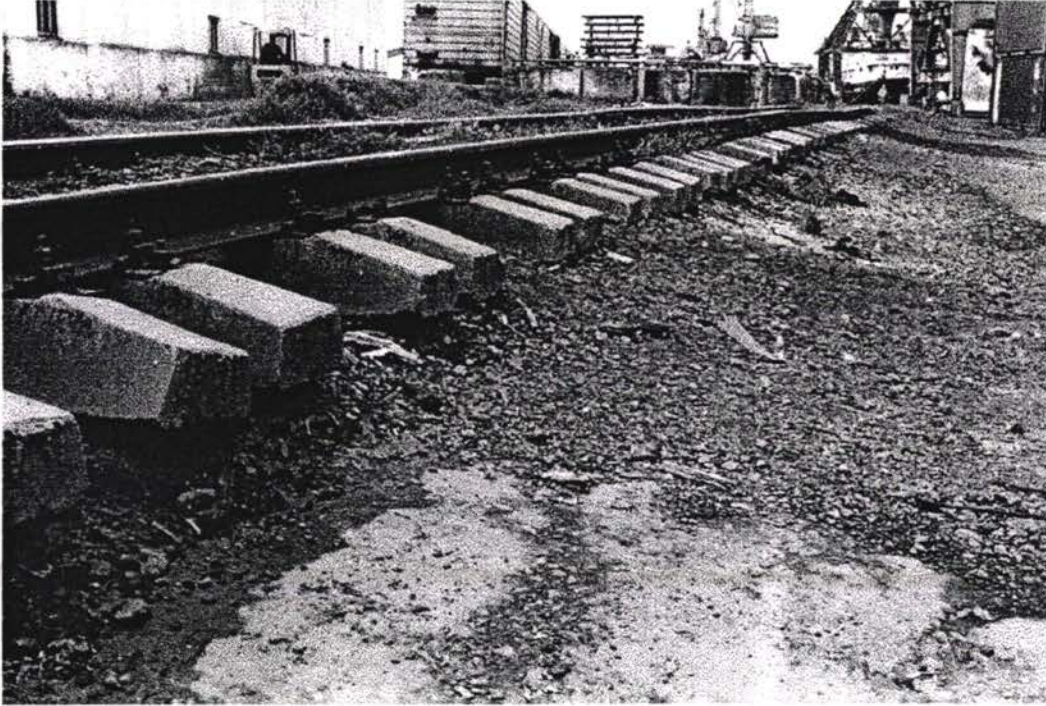
Track / рельсовый путь N° A (from switch 68 to 64 / от стрелки 68 до 64)

Ж/д линия заполнена на высоту шпал. Она расположена параллельно между автодорогой и стеной. Дорожная вода стекает на территорию ж/д линии. Ж/д линия в воде и соильно заросла сорняком. Вода проходит через отверстие у стены. Колея поддерживается одиночными бетонными шпалами и штативами из железной плоской решетки. Рельсы по всей высоте изношены. Соединительные устройства длиной 15-20 см частично вставлены в рельсовые соединения. Крепления гвоздями и винтами зажима ослаблены. Соединение у дуги острое. Ж/д линия перемещается вверх-вниз при движении.

Общее состояние: Плохое.

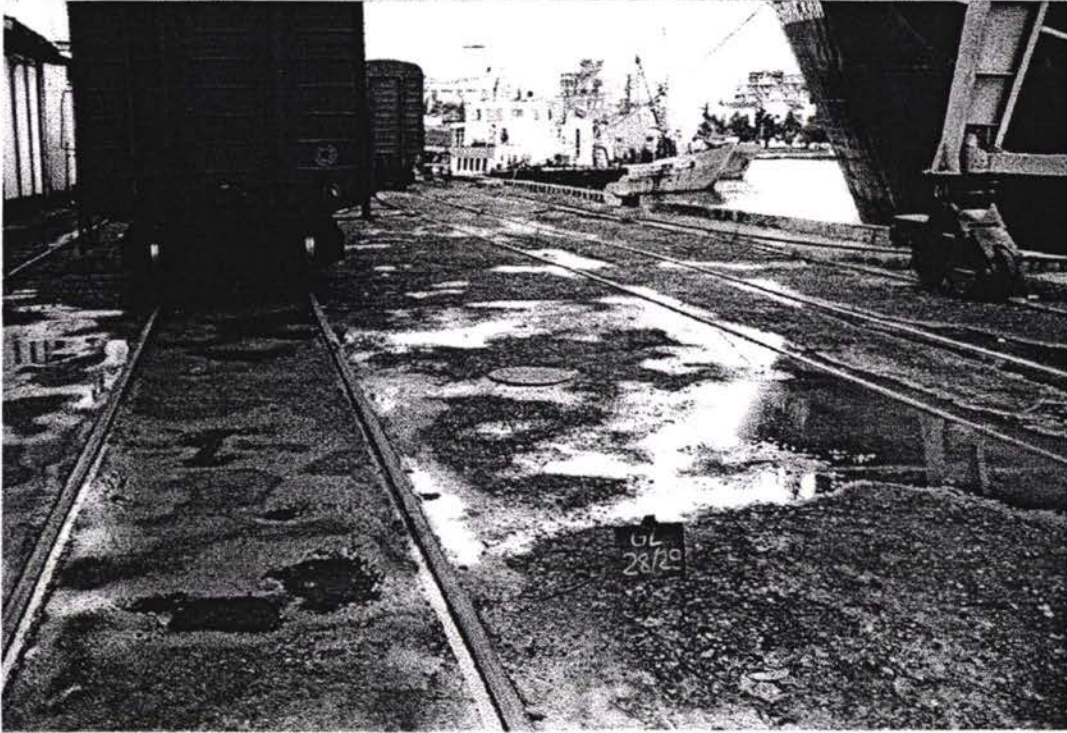
Track / рейсовый путь № 28

Ж/д линия заполнена выше высоты шпал и покрыта асфальтом до верха головки рельсов. Соседняя территория также покрыта асфальтом. Ж/д линия достаточно прочная. Крепление рельсовых соединений зажимов винтами ослаблено. Соединения перемещаются вверх-вниз при движении. Из-за этого поверхностные крепления частично поломаны. На территориях ж/д линии стоит вода.

Общее состояние: Неплохое.

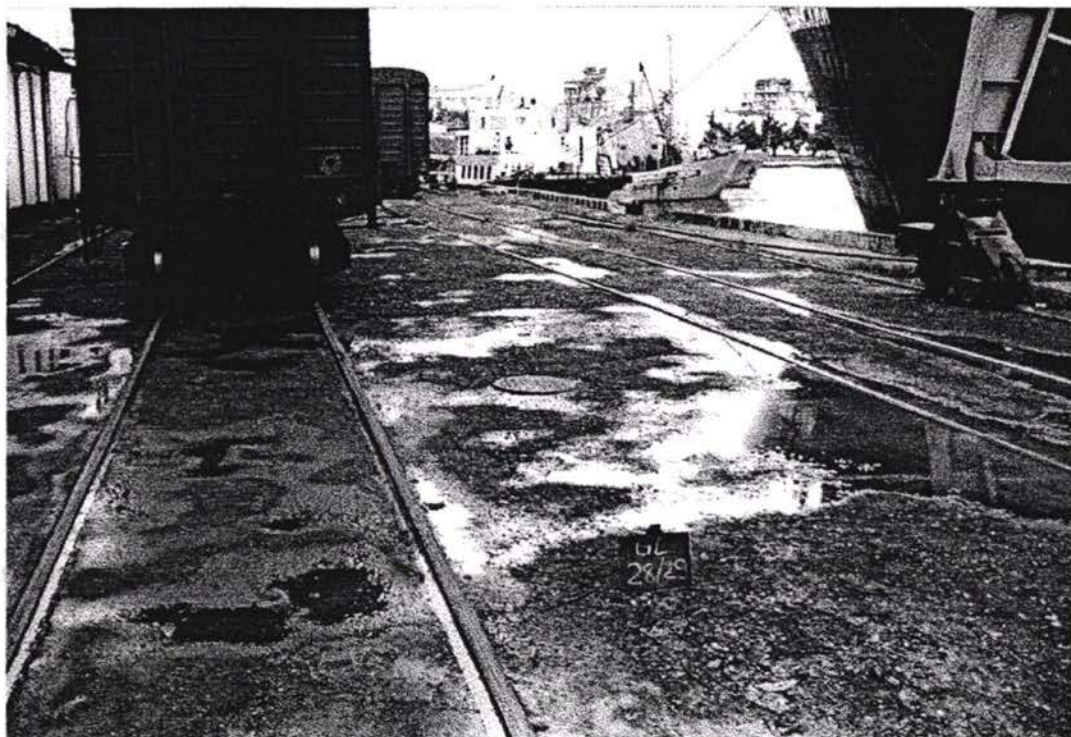
Track / рейльсовый путь N° 29

Ж/д линия заполнена выше высоты шпал и покрыта асфальтом до верха головки рельсов. Соседняя территория также покрыта асфальтом. Ж/д линия достаточно прочная. Крепление рельсовых соединений зажимов винтами ослаблено. Соединения перемещаются вверх-вниз при движении. Из-за этого поверхностные крепления частично поломаны. На территориях ж/д линии стоит вода.

Общее состояние: Неплохое.

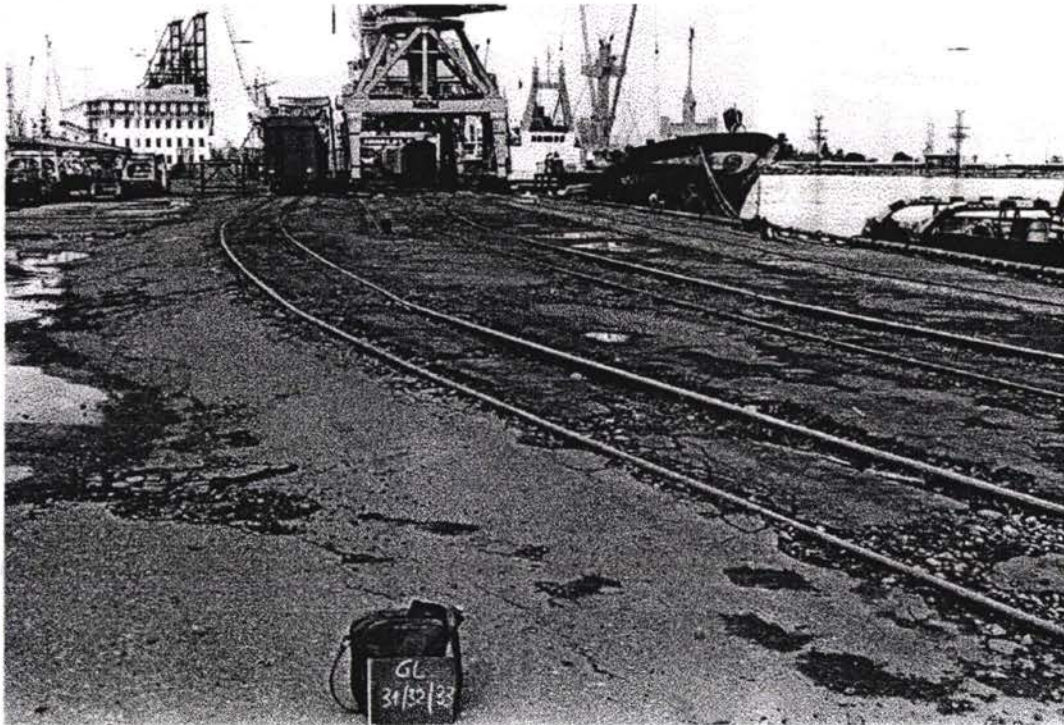
Track / рейльсовый путь № 31

Ж/д линия поднимается к передней части территории причала 7. Она заполнена на высоту шпал и покрыта асфальтом до головки рельсов. Она частично изношена, потому что сильно перемещается вверх-вниз при движении. Уровень ж/д линий выше, чем параллельная территория слева, которая также покрыта асфальтом. Линия асфальта заканчивается до головки рельсов, и продолжается почти до 2 м впереди наружного рельса. Крепления зажимами соединений рельсов ослаблены. Соединение у дуги острое.

Уровень ж/д линии почти на 30 см выше, чем территория слева и подкрановых рельсов. Ж/д линия заполнена на высоту шпал и покрыта асфальтом до головки рельсов. Она частично изношена. Ж/д линия и особенно соединения сильно перемещаются вверх-вниз при движении. Ж/д линия заканчивается в конце причала.

Общее состояние: Плохое.

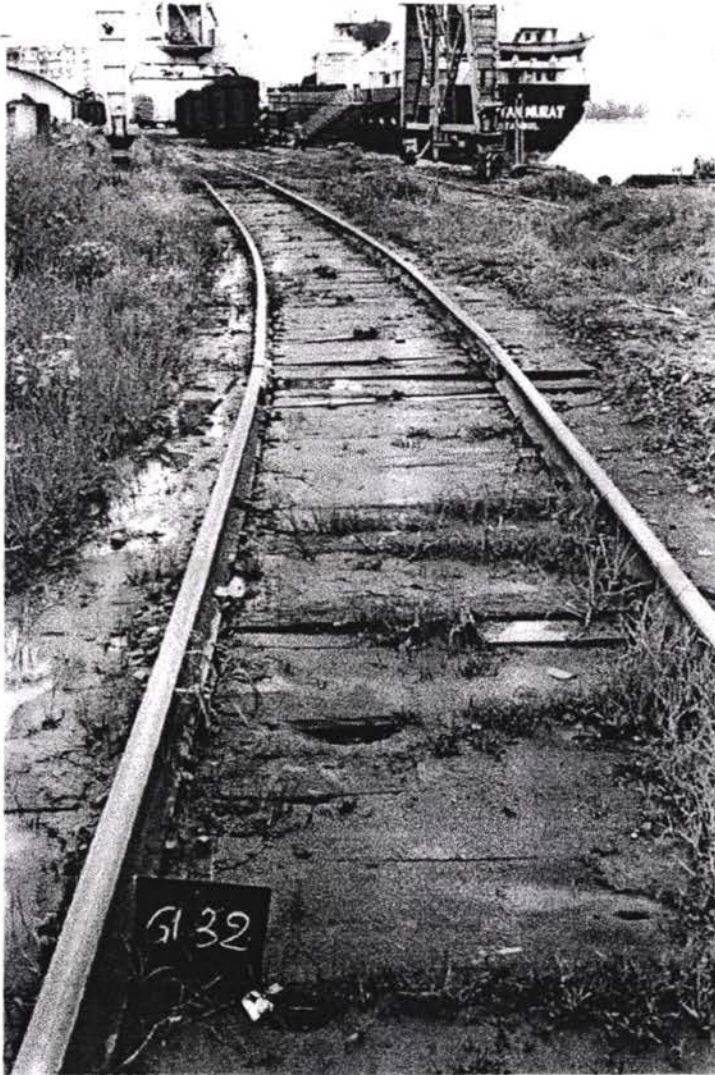
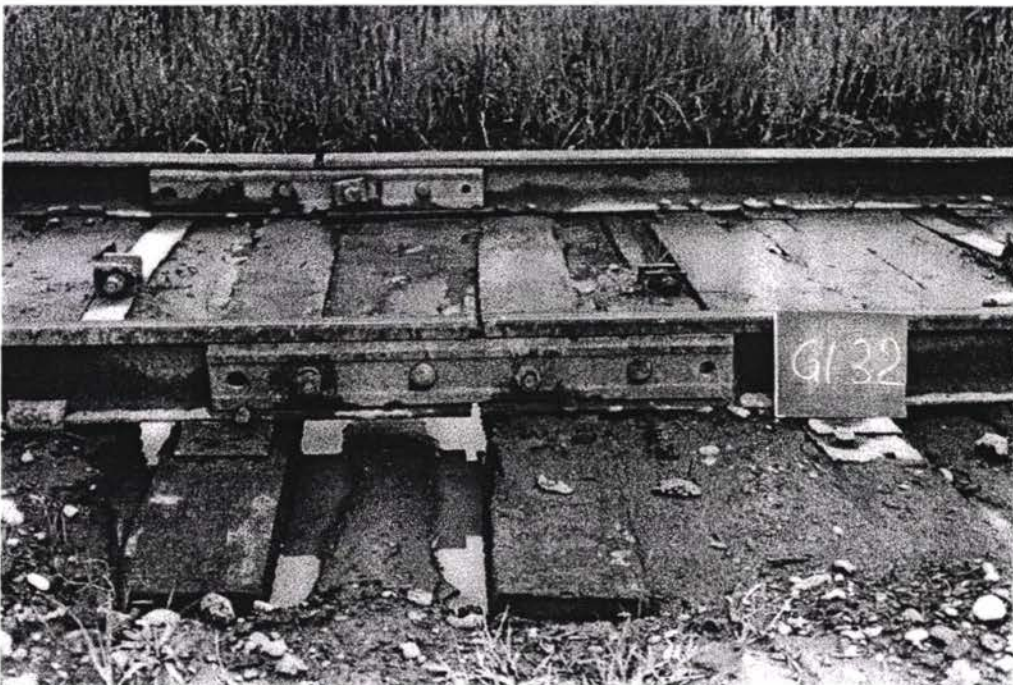
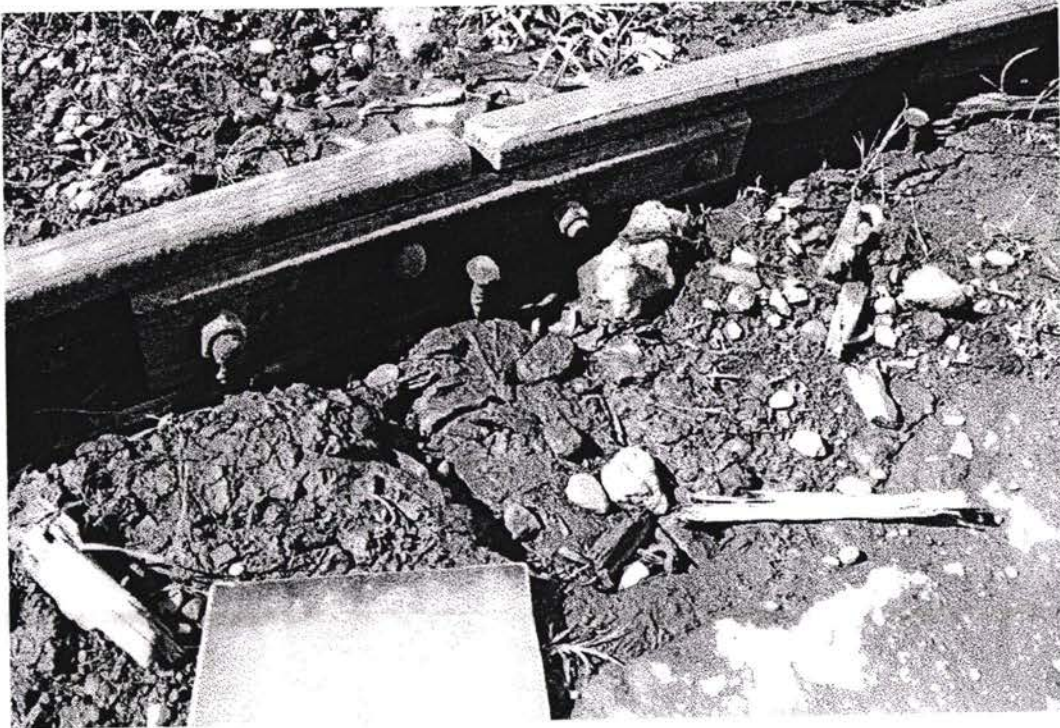
Track / рейльсовый путь N° 32

Длина соединений (длина рельсов) около 12-15 м. В основном положение соединений рельсов редко находится в прямой противоположности.

Ж/л линия спускается от порога моста/стрел. перевода 64 к порту. Ж/д линия заполнена на высоту шпал и заросла сорняком. За переездом 01 стекает вода с более высокого места по участку ж/д линии. Из-за этого там стоит вода и происходит засорение. Колея поддерживается штативом из железной плоской решетки. Крепление штативов винтами ослаблено. Соединения и ж/д линия сильно перемещается вверх-вниз при движении.

Общее состояние: Довольно плохое

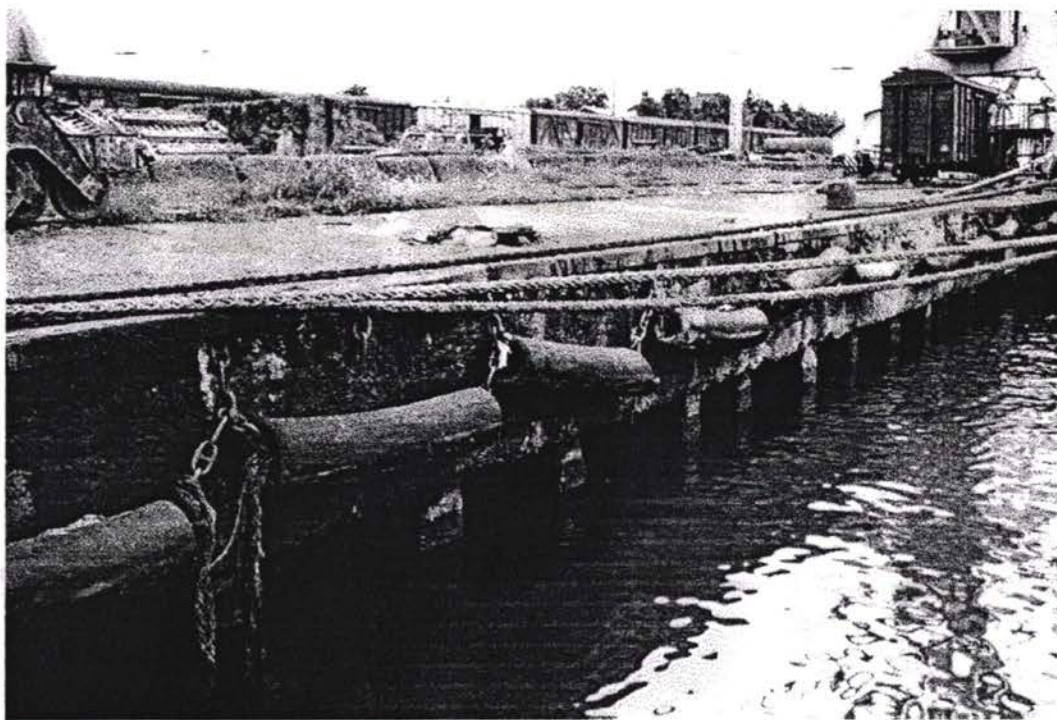
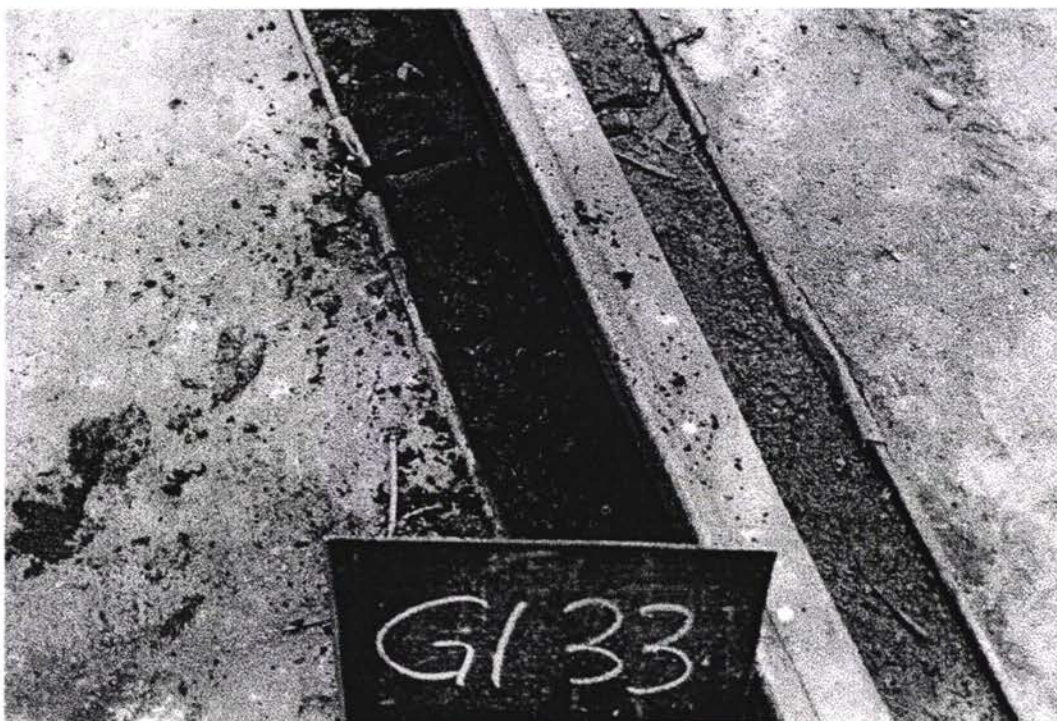
Track / рельсовый путь      № 33

Общее состояние: Довольно плохое

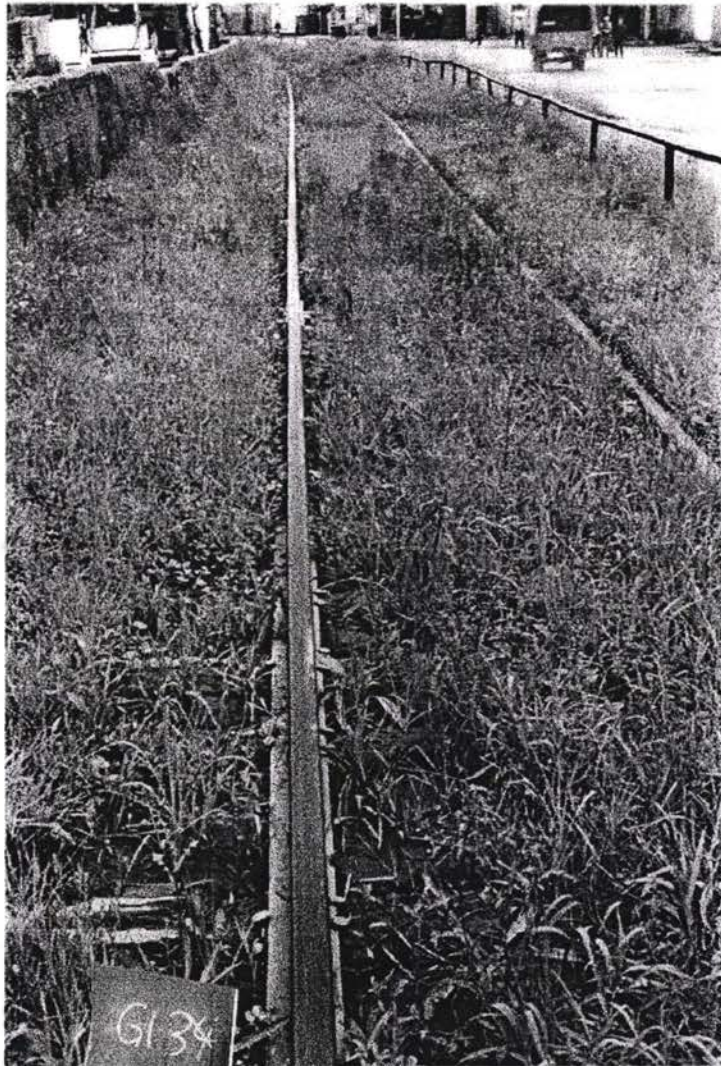
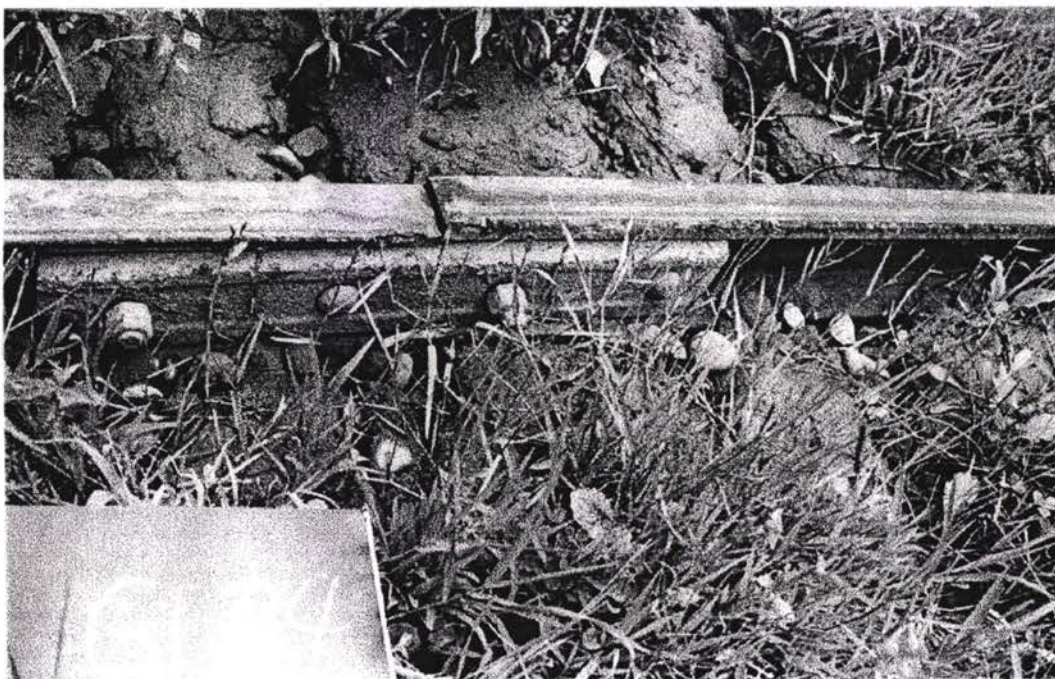
Track / рейльсовый путь № 34

Общее состояние: Довольно плохое
