**Контроль и обучение по использованию
навигационного оборудования для
Азербайджана, Казахстана и Туркменистана**

*Заключительный Отчет
Август 2005г.*

Дата представления отчёта: Август 2005г.
Отчётный период: Заключительный отчет (03 – 08.2005) – Надзор над строительством буксира
Автор отчёта: Консорциум НРТИ – НРС – Uniconsult

Приложение 1: Документация по седьмой инспекционной поездке в Даменский судостроительный завод в Галати

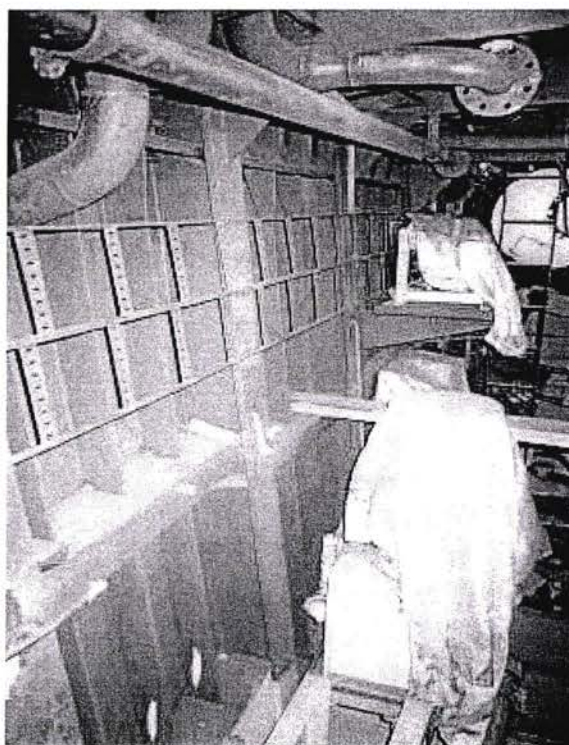
Машинное отделение
